# Rehabilitació de l'església de Sant Pere del Poble Vell de Corbera d'Ebre

**Mariana Esponda**  
Doctora arquitecta

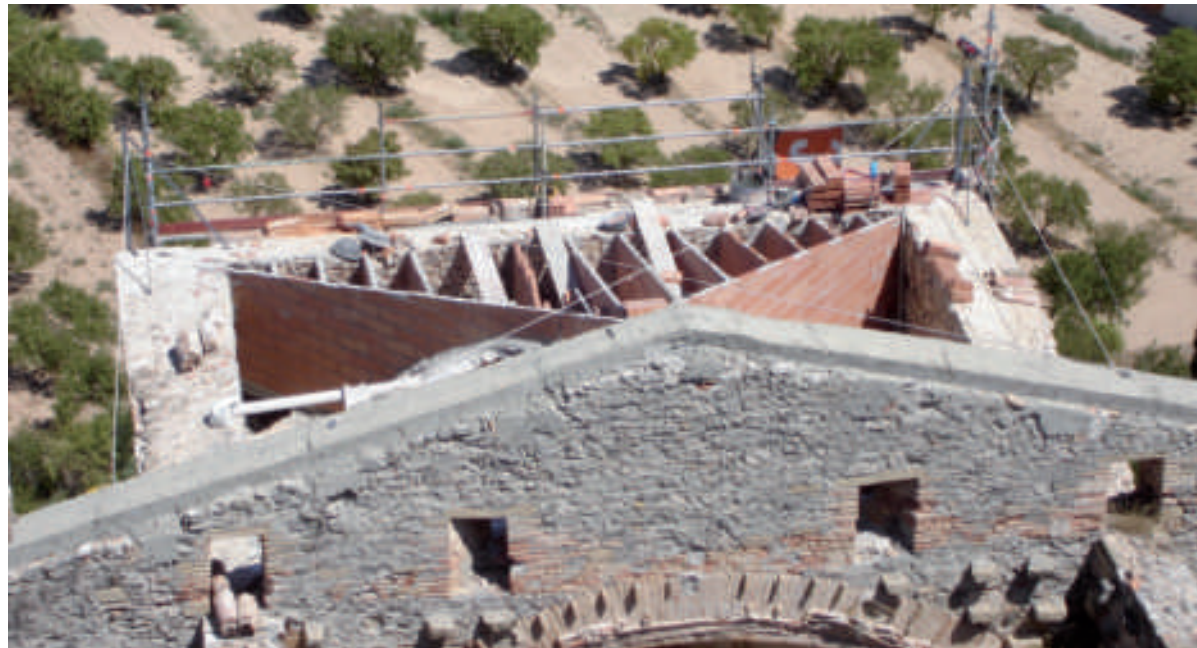
REHABILITACIÓ DE LA COBERTA DE LA CÚPULA CENTRAL AMB LA RECONSTRUCCIÓ DE TEULA ÀRAB

En la cúpula central de l'absis es va poder descobrir la seva qualitat constructiva i estabilitat. Mentre que els gruixos de les rajoles que formaven

el doblat de la cúpula i els nervis amb tres capes eren estables en general, no així els envanets de traves i sostremort, que estaven destruïts en l'intradós de la cúpula. Es va decidir desenrutar els elements no solidaris, i netejar i consolidar els paraments verticals i la cornisa de l'últim arc de la nau. A continuació es van refer els nervis de la cúpula en zones properes al forat i es van tapar amb les mateixes peces ceràmiques.

Per sobre es van reproduir els envanets de sostremort i l'encadellat d'igual forma, a tres aigües i teula àrab similar a l'original. És a dir, el

criteri aplicat va ser la reconstrucció de la cúpula seguint el sistema constructiu existent.

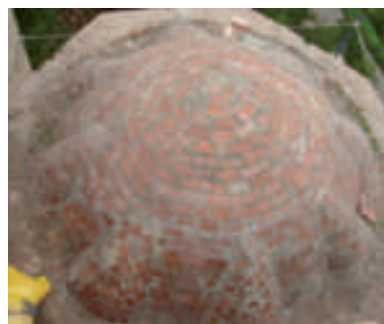
RECONSTRUCCIÓ DE LA CÚPULA NORD-OEST (IMATGE SUPERIOR) I CÚPULA NORD-OEST ACABADA (IMATGE DE LA DRETA)

Pel que fa a la cúpula lateral nord-oest, la llanterna es trobava en prou bon estat, encara que amb desploms i esquerdes d'importància. Es va enderrocar el que quedava de la coberta original, es va enretirar vegetació i es van netejar els paraments. A la coberta piramidal es van tancar les fissures i es va col·locar una capa de peces ceràmiques per reforçar-la, es va crear un sistema d'envanets i es va acabar amb encadellat ceràmic més teula àrab, tot respectant la geometria original piramidal.

Després en la coberta de cota inferior que quedava sobre les petxines, es van reproduir els envanets de sostremort, l'encadellat i la teula àrab amb models ceràmics similars a l'original. Paral·lelament es van tractar les esquerdes de totes les finestres amb morter de calç.

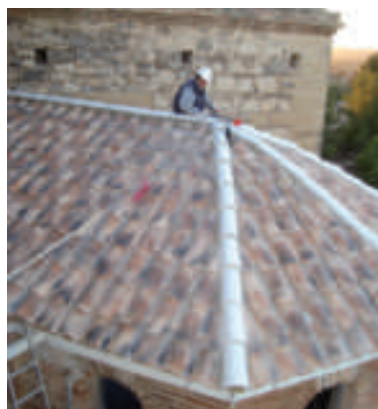
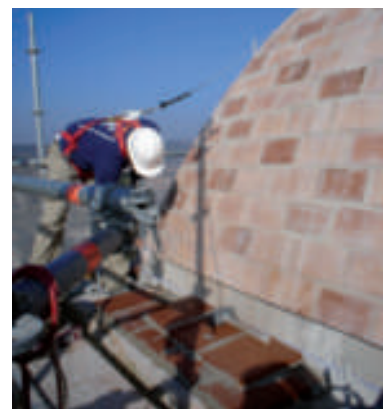
La torre del campanar, malgrat els bombardeigs, no es va veure afectada estructuralment de manera seriosa, atesa la gran secció dels murs de càrrega. Els desperfectes més importants es trobaven a la coberta de volta a quatre vents, on la cohesió entre els totxos es trobava molt malmesa i en estat de disgregació irrecuperable.

CONSOLIDACIÓ D'ESTRUCTURA DE COBERTA DEL CAMPANAR AMB CALÇ, SUBSTITUCIÓ DE TOTXOS I ACABAT CERÀMIC AMB SELECCIÓ DE PECES LLIGADES AMB MORTER DE CALÇ

El criteri de restauració a la torre també es va replantejar en accedir a dalt de la cúpula del campanar, ja que en un principi es plantejava reparar aquesta coberta mitjançant la projecció de morter sobre una malla de rodons d'acer que la rigiditzava (creació de "planxé" armat).

Una vegada analitzat l'estat de la superfície exterior *in situ*, es va decidir no fer servir la malla metàl·lica, per la dificultat que suposava l'elevació del material i perquè era molt millor emprar materials tradicionals com els preexistents. Atès l'estat de degradació del totxo constitutiu de la piràmide, també es va considerar que l'opció d'emprar morter de calç milloraria el treball entre els materials nous i vells (tensions), a més que la beurada ajudaria a consolidar els maons degradats. Finalment es va

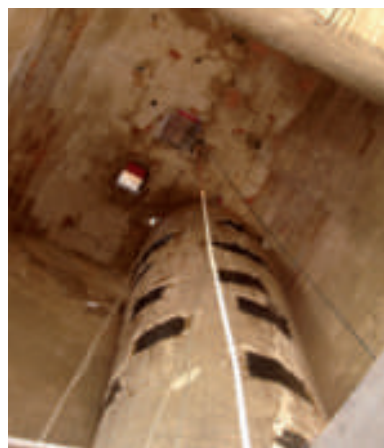
GRAPAT DE L'ESCALA DE CARGOL D'ACCÉS AL CAMPANAR AMB FIBRES DE CARBONI I ACABAT AMB ESTUC DE CALÇ

Respecte a l'escala de cargol de la torre (part superior de l'escala), abans s'havia proposat enderrocar-la i substituir-la per una nova estructura metàl·lica amb el mateix disseny de cargol. Amb la intenció de comprendre el sistema constructiu, es van realitzar cales interiors verticals per veure si existien lligams entre la paret de tancament de l'escala i el mur de la torre, així com cales horitzontals en dos punts per veure si la volta carregava dins del mur. Es va constatar que no hi havia cap unió entre aquests elements; per això es va decidir cosir les esquerdes de l'escala amb fibra de carboni, reparar les obertures amb morters reparadors de fons i acabar la reparació amb morter de calç, que garantis el treball solidari amb la resta d'estuc de calç. Els graons es van reconstruir amb peces similars de ceràmica i es va dur a terme la substitució puntual de mamperlans per fusta de característiques similars a la preexistent.

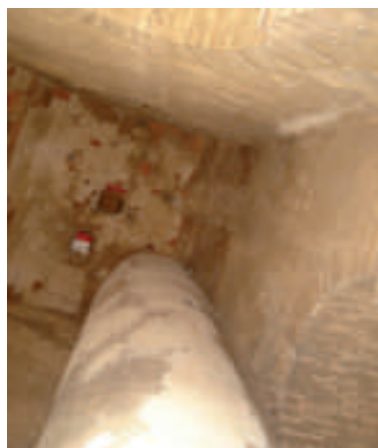
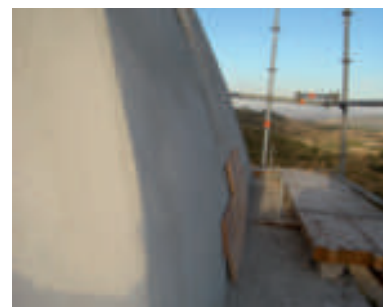
REPARACIÓ DE BARANA D'ESCALA AMB ELEMENTS CERÀMICS I MORTER DE CALÇ

Pel que fa a la resta de l'escala de la torre (part inferior de l'escala angular), durant l'obra es van realitzar diversos assaigs de càrrega sobre les voltes de l'escala i es va comprovar que el comportament estructural fos bo; en conseqüència es va decidir no desmuntar ni disposar cap xapa de compressió de formigó armat sobre les voltes. El criteri de la reparació d'aquests graons es va basar en substituir només les peces ceràmiques desfetes o trencades per unes de noves que s'integressin estèticament en el conjunt i refer les baranes amb elements ceràmics i guix.

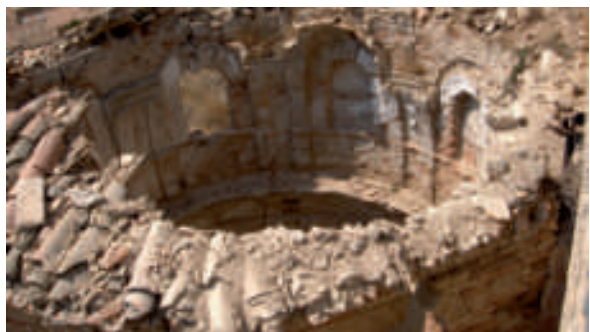
De les tres cúpules, les dues laterals són les que es trobaven en pitjor estat. La que dona al mur nord-est era la més afectada, havia col·lapsat i les parts que encara no havien caigut presentaven un imminent estat de ruïna. La lluernia que la coronava també havia col·lapsat.

ESTAT ORIGINAL DE LA CÚPULA NORD-EST

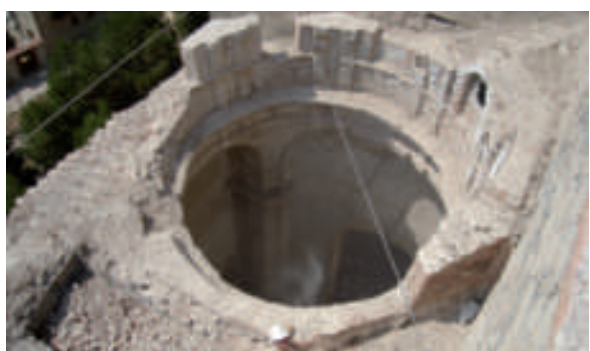
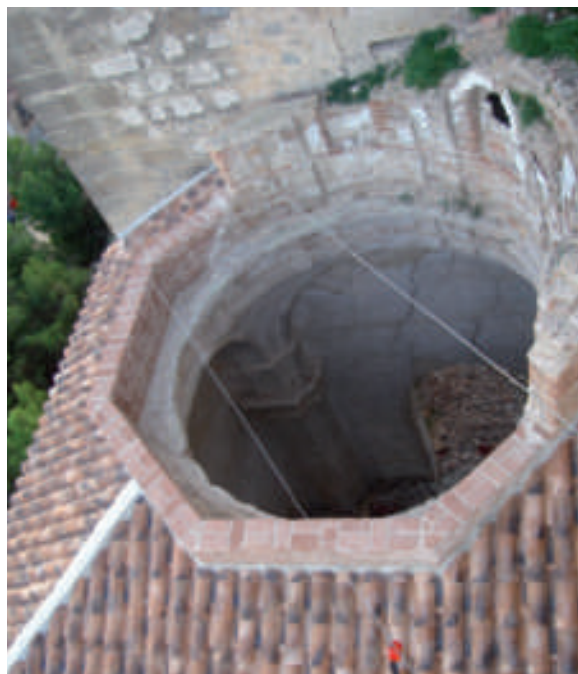
(IMATGE ESQUERRA I SUPERIOR) PROCÉS DE REHABILITACIÓ DE LA CÚPULA NORD-EST

La cúpula lateral nord-est es trobava en una situació bastant diferent a la de les altres dues, quasi tota la cúpula, i la major part de la coberta havia col·lapsat i només quedaven parts dels murs perimetrals amb un elevat risc de desprendiment. Per això, es va decidir instal·lar un sistema de línies de vida i seguretat molt específics i seguint el criteri general de la intervenció en aquest cas, es va optar per conservar l'aspecte ruïnós de la cúpula, però eliminant qualsevol element de risc. Els treballs van consistir en enderrocar i retirar els elements manualment i per sobre de la cornisa, consolidar els murets de la llanterna amb morters de calç i amb maó recuperat, coronar el mur amb rajola ceràmica impermeable i reconstruir la coberta inferior amb teula àrab.
