Perfils d'ala estreta: final de la seva vida útil

Josep Baquer
Arquitecte tècnic
Consultor d'estructures (ACE)

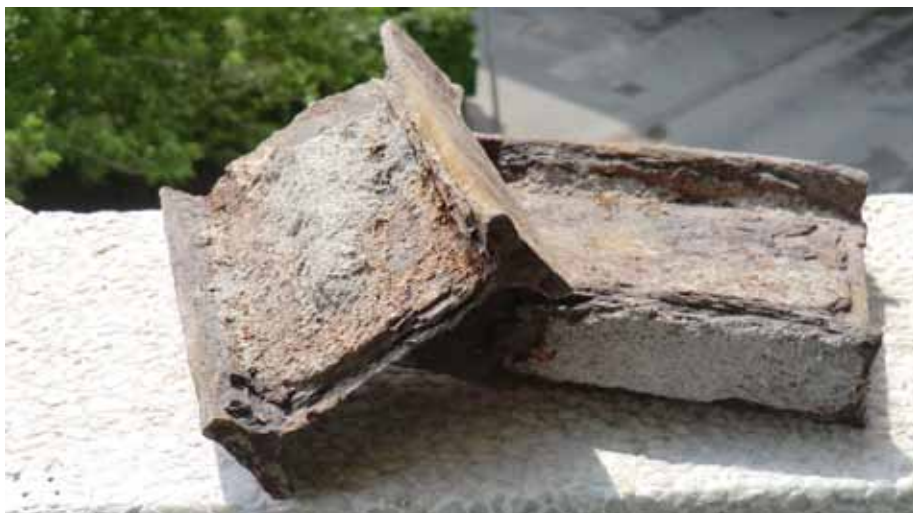
CAPS DE PERFILS OXIDATS I EXFOLIATS EN ZONA DE RECOLZAMENT

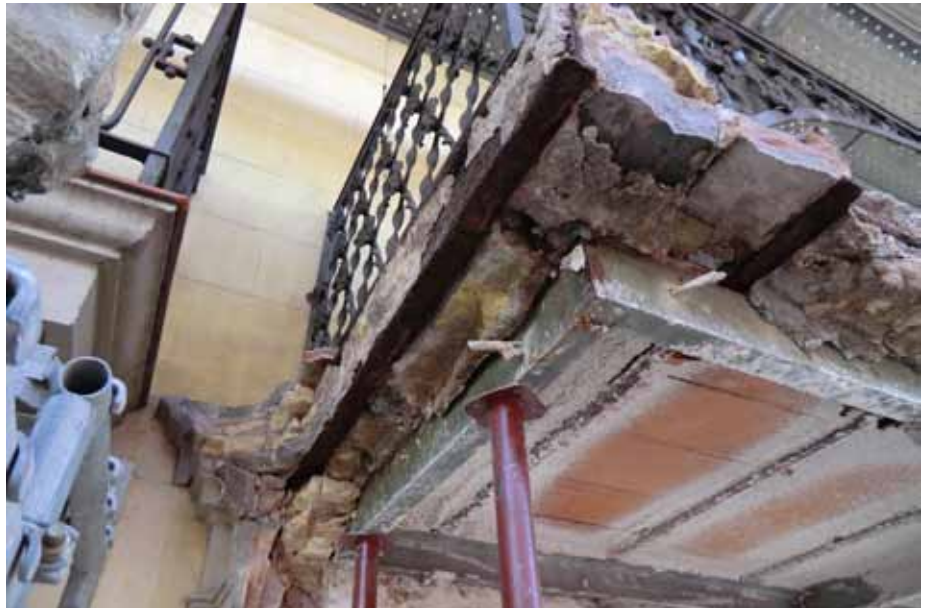
ESTINTOLAMENT FET EN REHABILITACIÓ ANTERIOR SENSE ELIMINAR LA CAUSA DE LES PATOLOGIES

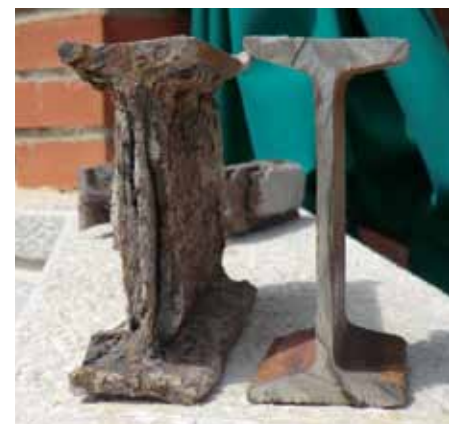
EXPANSIÓ DE LA SECCIÓ D'UN PERFIL A CAUSA DE L'OXIDACIÓ I EXFOLIACIÓ

3. Les patologies originades per l'oxidació dels perfils d'ala estreta, s'acostumen a manifestar en esquerdes a l'obra de fàbrica, provocades per l'expansió i exfoliació de l'acer. L'expansió pot arribar a incrementar cinc o sis vegades la secció original.

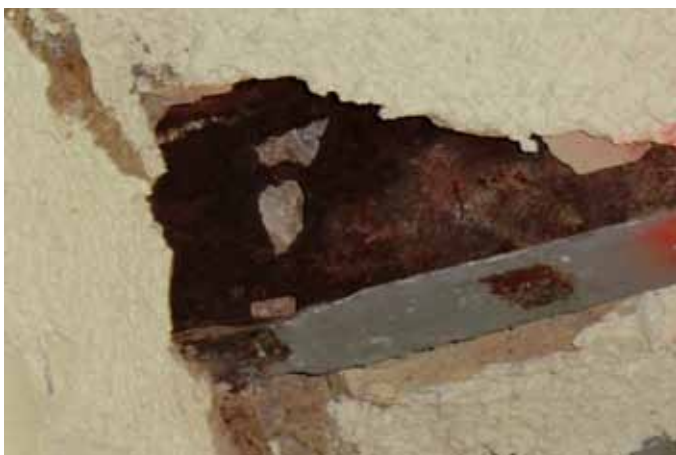
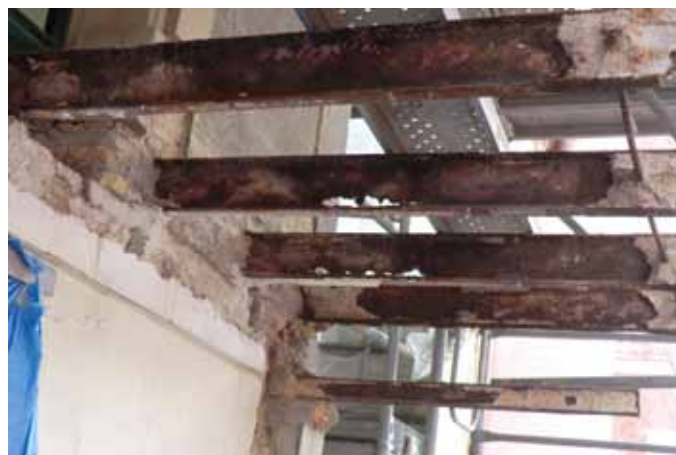
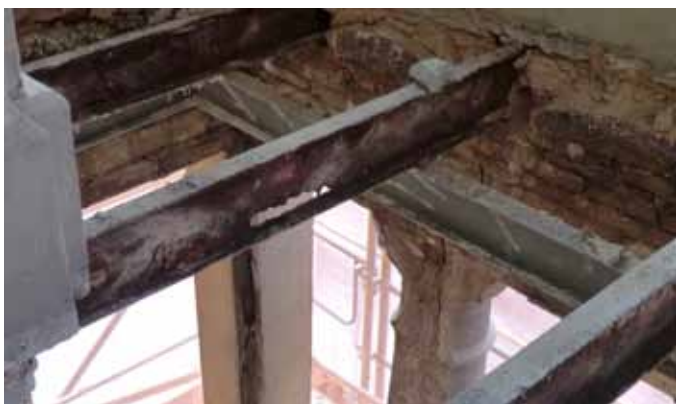
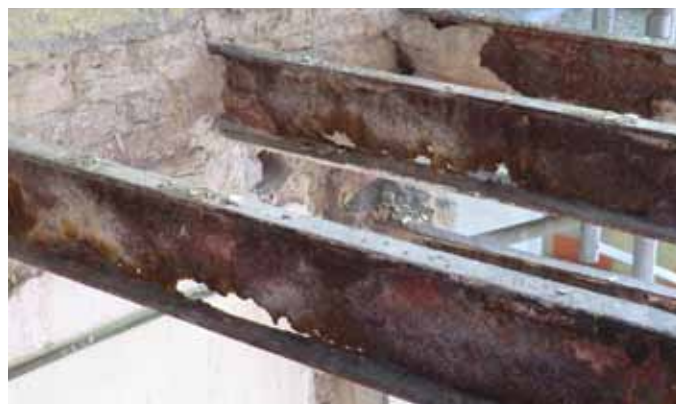
PATOLOGIES "AMAGADES" PELS REVOLTONS CERÀMICS AMB MORTERR DE CALÇ

protegides pels revoltons, de fet no ho estan. La patologia que això provoca no és sempre fàcil de detectar a primera vista perquè aparentment els sostres es veuen "correctes" a no ser que hi hagi deformacions molt aparents.

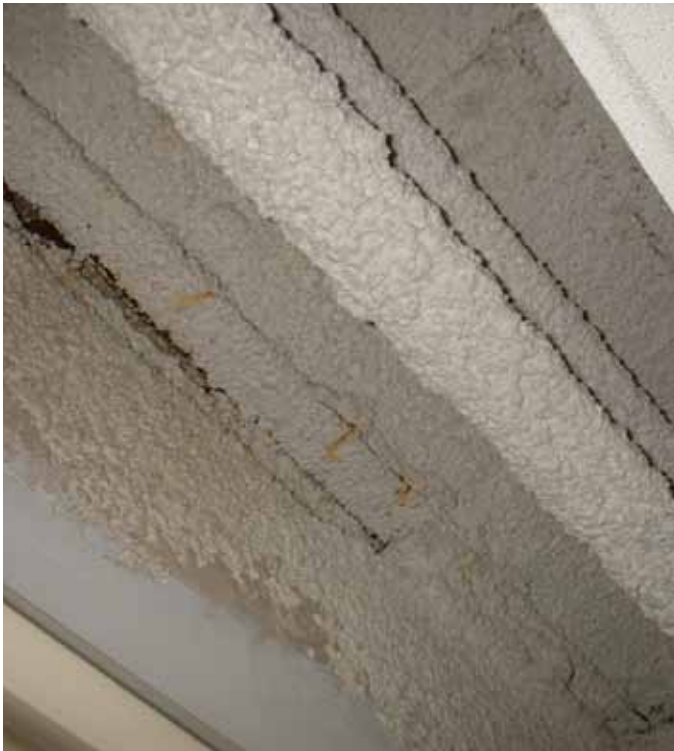
En el cas dels edificis "rehabilitats" de què parlava més amunt, l'observació o **detecció d'aquesta patologia** es fa més difícil, perquè la mà d'imprimació antioxidant i el recobriment ignífug, ho tapen tot. Ara bé: de vegades, precisament aquest recobriment ignífug és el que ajuda a detectar el problema, perquè sempre que apareix alguna fissura longitudinal al recobriment ignífug, seguint l'ala del perfil, s'hi amaga una biga oxidada. Sovint, aquestes lleus fissures són l'únic símptoma que manifesta el problema.

MANIFESTACIÓ DE L'OXIDACIÓ A TRAVÉS DE LA PROTECCIÓ IGNÍFUGA

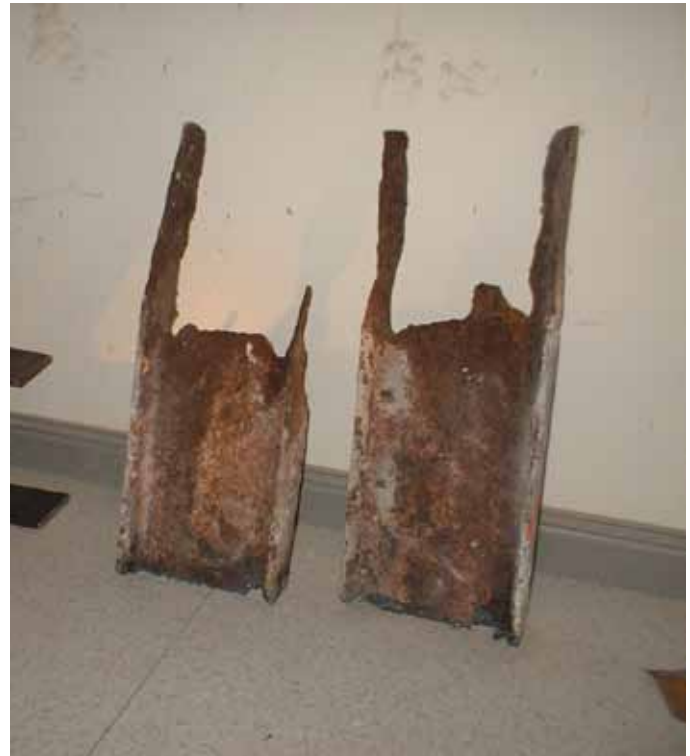
CAPS DE BIGA SENSE ÀNIMA EN ZONA DE RECOLZAMENT

6. La possible reparació de perfils oxidats i exfoliats comporta:
 - a. L'eliminació de tot el rovell i de totes les capes exfoliades, fins a arribar a l'acer en bon estat, a base de raspat enèrgic (mecànic, o adollament amb sorra fina)

- b. La verificació de l'eficàcia mecànica de la secció romanent (geometria i paràmetres mecànics corresponents) que permeti considerar l'aptitud al servei del perfil de secció "reduïda"

- c. La passivació de tota la superfície raspada, i ulterior imprimació anti-oxidant, prèvia capa de pont d'unió si ambdues operacions difereixen en el temps.

- d. Cal tenir en compte que aquestes operacions afecten tot el perímetre que limita la secció, i per tant també les ales a les zones de recolzament raó per la qual, caldrà estintolar els perfils per poder actuar a tota la superfície deixant a la vista els caps de les bigues rovellades.

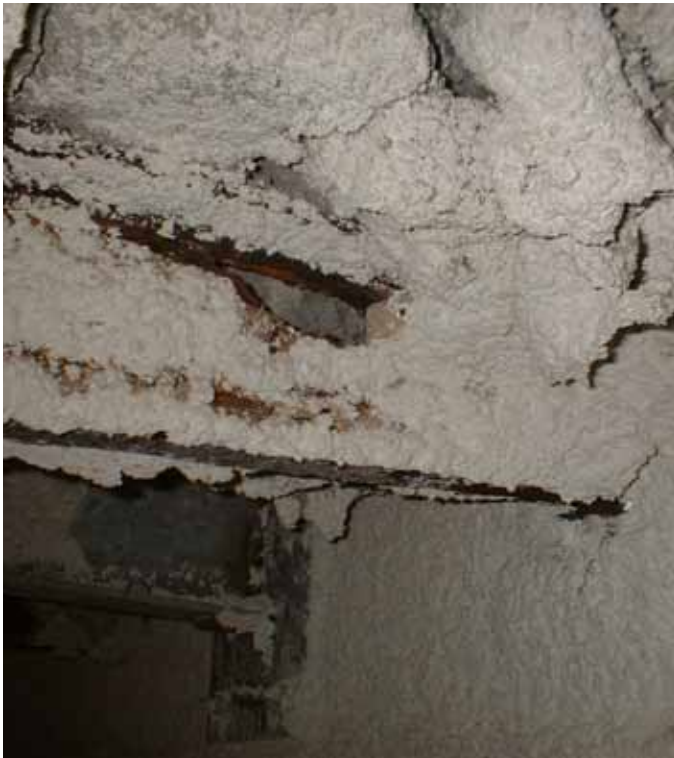
ESTAT DEL PERFIL "AMAGAT" PER LA PROTECCIÓ IGNÍFUGA FETA EN REHABILITACIONS ANTERIORS

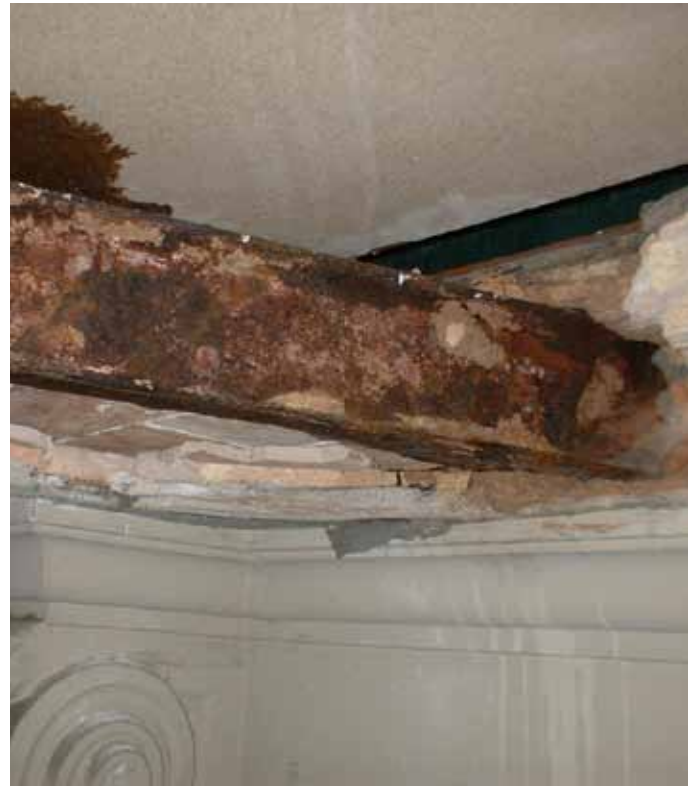
PERFIL DEL FORJAT DE LA TRIBUNA COMPLETAMENT OXIDAT I EXFOLIAT

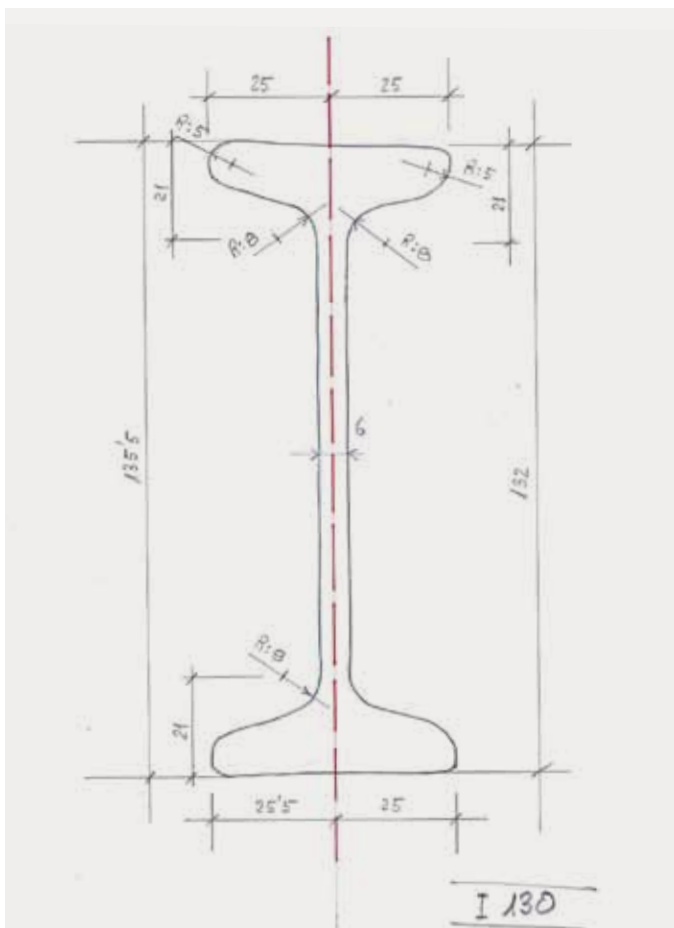
TRAÇA REAL D'UN PERFIL D'ALA ESTRETA: S'HI OBSERVEN CERTES ASSIMETRIES
