RESUM EXECUTIU – GENER 2019

ESTUDI SOBRE

EN FAÇANES D'EDIFICIS

**ESTUDI SOBRE
LA PROBLEMÀTICA
GENERADA PER LA
PROPAGACIÓ
D'INCENDIS
EN FAÇANES D'EDIFICIS**

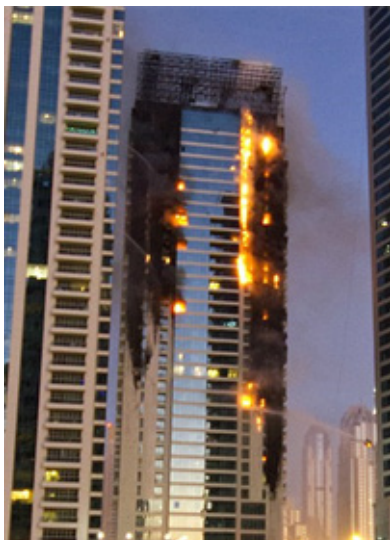
Edifici THE TORCH TOWER

Revestiment de plafons sandvitx d'alumini i polietilè MCM.

- El govern dels EAU està treballant amb experts en seguretat per examinar els mètodes que es poden utilitzar per retardar la propagació d'incendis en edificis antics amb plafons MCM.

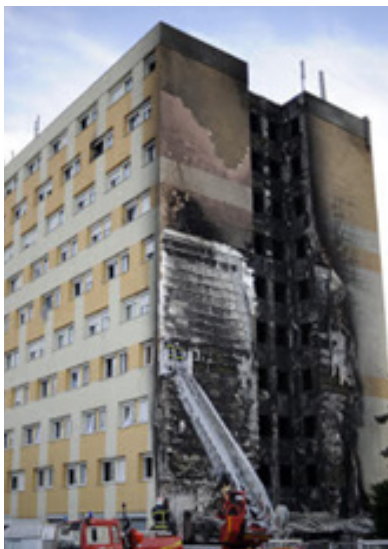
Edifici ALBERG D'EMIGRANTES DIJON

- Després de la catàstrofe, l'edifici va ser rehabilitat i reinaugurat el 27 de setembre de 2007.

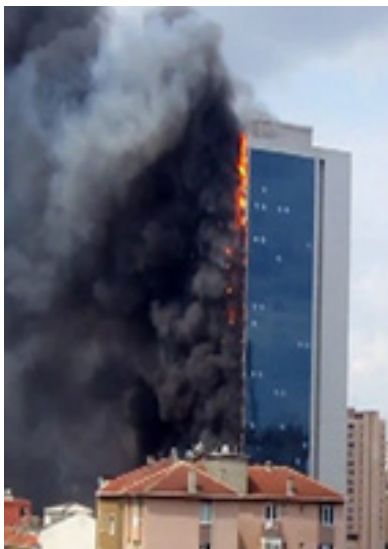
Edifici POLAT TOWER

- L'incendi es va iniciar en un aparell d'aire condicionat defectuós. Els forts vents i el material aïllant de la façana van contribuir al seu desenvolupament.

- El sistema d'extinció d'incendis de l'edifici es va activar automàticament. Si no hagués estat així, ens podríem haver trobat amb un gran desastre”, va dir l'alcalde Mustafa Sarigul a Associated Press, i va afirmar que l'interior de la torre no havia estat malmès per les flames.

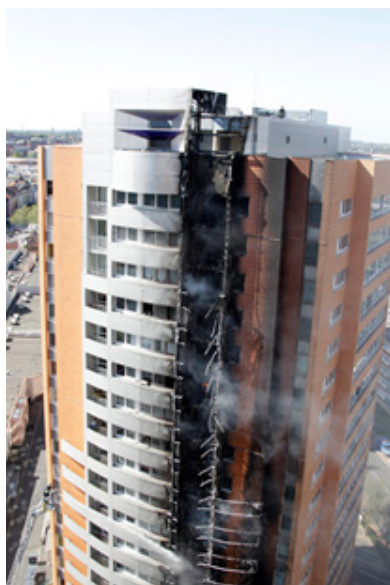
Edifici TORRE MERMOZ

- Després de l'incendi, l'edifici va ser clausurat i els seus inquilins van ser reallotjats temporalment. Les tasques de rehabilitació no es van iniciar fins al juny de 2017. El pressupost de la rehabilitació s'ha calculat en 5 M€.
