# Formigó armat per restaurar

**Valoració de l'ús** i els efectes del formigó armat com a tècnica de restauració en edificis històrics a l'Europa del segle XX

**Mariana Esponda Cascajares**

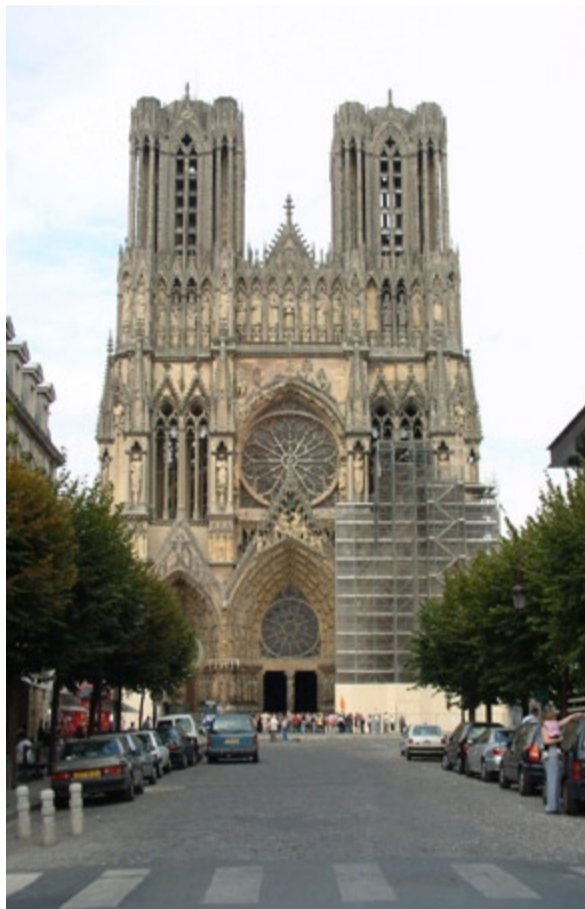
**CATEDRAL DE REIMS. FRANÇA (1906), PAUL GOUT.** A LA PRIMERA FASE D'ACTUACIÓ VAN INTRODUIR BIGUES DE FORMIGÓ ARMAT AL CORONAMENT DE LA FAÇANA PRINCIPAL PER UNIR LES DUES TORRES I DISMINUIR LES TENSIONS DEL ROSETÓ

dot (1899) va consolidar els fonaments de l'església de Sant Nicolas de Blois. Emile Brunet (1905) va col·locar al creuer un forjat de formigó armat a la catedral de Laon. Paul Gout (1906) va reforçar amb bigues de formigó armat les dues torres de la catedral de Reims i a la catedral de Beauvais (1906–1910) va substituir la coberta original per un forjat de formigó armat.

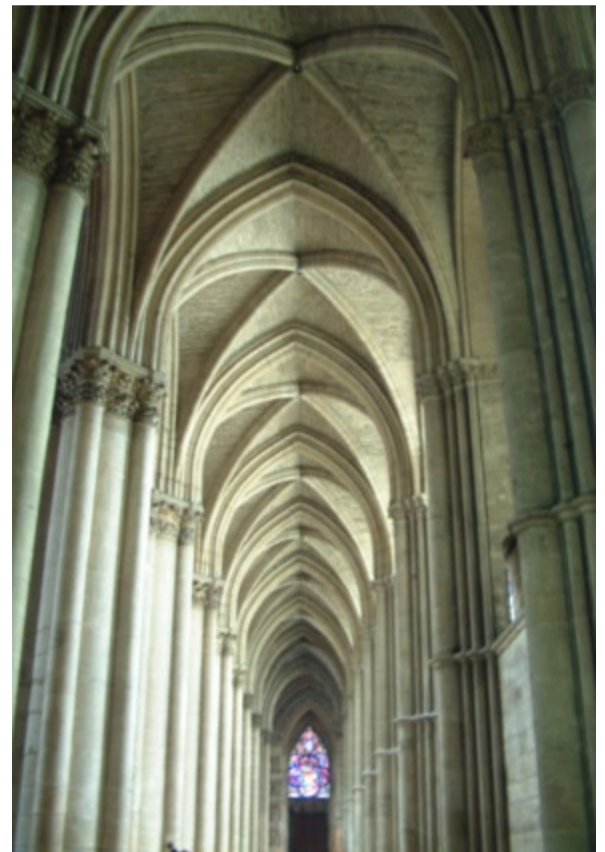
**CATEDRAL DE REIMS. FRANÇA (1945), HENRI DENEUX.**

PER REPARAR ELS DANYS DE LA SEGONA GUERRA MUNDIAL ES VA FER SERVIR EL FORMIGÓ ARMAT EN DIVERSES ZONES. EN LA COBERTA AQUEST MATERIAL VA SERVIR PER “SIMULAR ELEMENTS PREFABRICATS”. A MÉS QUE ELS PILARS DE LA NAU VAN SER REFORÇATS AMB INJECCIONS DE FORMIGÓ.

A França, l'edifici més representatiu per a les actuacions de després de la guerra en què es va aplicar el formigó armat va ser la catedral de Reims. Henri Deneux va emprar el formigó per “simular elements prefabricats de la coberta; aquest nou material permetia fer un muntatge fàcil, mantenir l'aspecte original i baixar els costos per la dificultat d'aconseguir fusta”<sup>11</sup>. Es van substituir unes 1.200 bigues de fusta per bigues prefabricades de formigó i es varen reforçar els pilars mitjançant injeccions de ciment líquid.

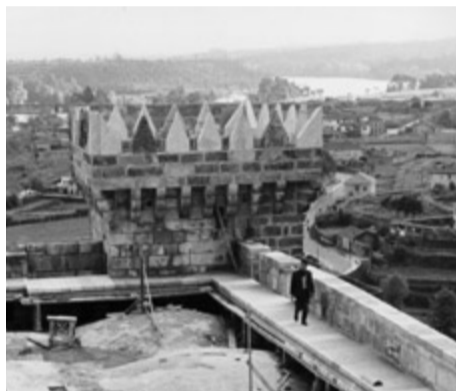
**CATEDRAL DE TUI, 1965.** VISTA DEL FORMIGÓ EN LES VOLTES DEL CLAUSTRE.

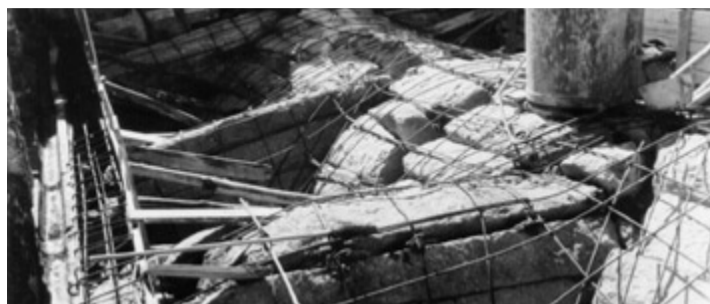
**CATEDRAL DE TUI, PONTEVEDRA, 1965-72.** PONS SOROLLA. CONSOLIDACIÓ DE LES VOLTES DEL CLAUSTRE. INTRODUCCIÓ DE CÈRCOL EN ELS MURS DE LA NAU CENTRAL, EN EL CREUER I ABSIS. SEGUINT ELS CRITERIS D'INTERVENCIÓ DELS ANYS SETANTA DEL LLIBRE *RUINAS EN CONSTRUCCIONES ANTIGUAS*.

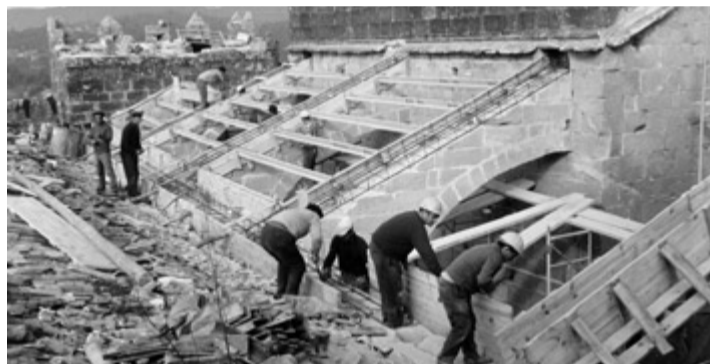
**CATEDRAL DE TUI,** REPOSICIÓ D'UNA NOVA COBERTA AMB CÈRCOL I FORMIGÓ ARMAT EN VOLTES DEL TRANSEPTE, COMBORI, CAPELLES I NAUS DEL CREUER. PER DAMUNT COM ACABAT FINAL AMB TEULA ÀRAB.

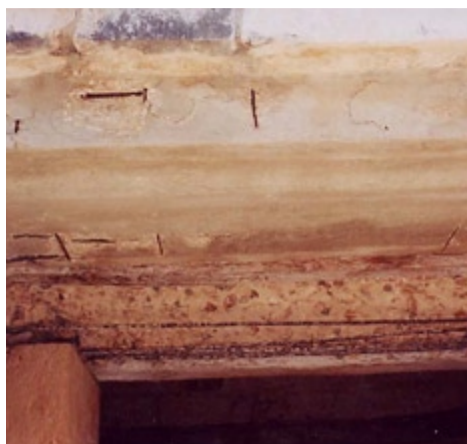
**UXMAL, CUADRÁNGULO DE LAS MONJAS, MEXICO. (2005).** DANYS A LA MAJORIA DE LES LLINDES REFORÇADES AMB FORMIGÓ ARMAT. PRESENCIA D'OXIDACIONS, SALS I CARBONATACIÓ DEL FORMIGÓ.

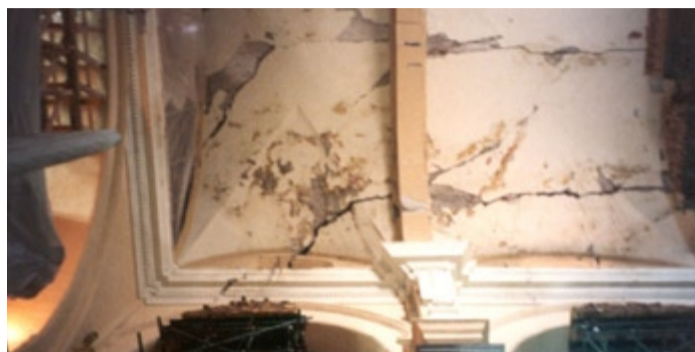
**TEMPLO DE LA COMPAÑÍA, PUEBLA, MEXICO.** DANYS DESPRÉS DEL SISME DE 1999. LA NAU CENTRAL VA PRESENTAR ESQUERDES DE FINS 6CM. AQUESTA ESGLESIÀ, ALS ANYS CINQUANTA, VA SER INTERVINGUDA AMB FORMIGÓ (RECONSTRUCCIÓ DE CÚPULA I VOLTES). EN AQUEST EXEMPLE ES VA COMPROVAR QUE: “LA RESPOSTA SÍSMICA DELS EDIFICIS HISTÒRICS ES SIGNIFICATIVAMENT DIFERENT DELS EDIFICIS MODERNES; AIXÒ ES DEU A LAS DIFERENTS FORMES I SISTEMES ESTRUCTURALS, AIXÍ COM A LAS DIVERSES PROPIETATS DELS MATERIALS” (MELI, R.2001.)

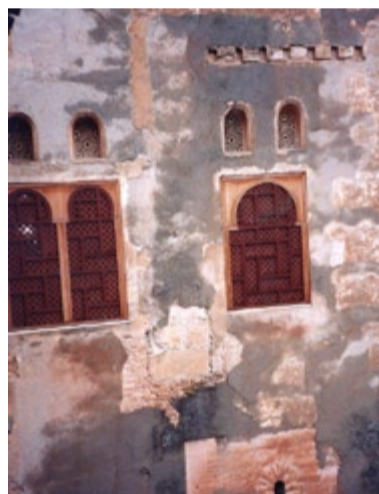
**LA ALHAMBRA. GRANADA (2002).**

DANYS CAUSATS PELS ARREBOSSATS EXECUTATS AMB CIMENT PÒRTLAND ALS ANYS SETANTA, I LA SEVA INCOMPATIBILITAT AMB ELS MORTERS DE CAL ORIGINALS.

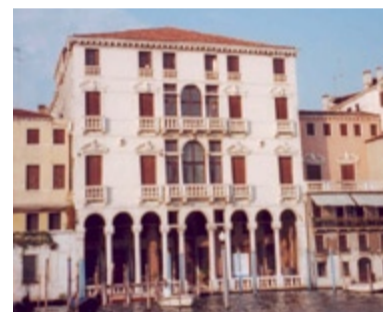
**CA MICHELE DELLE COLONNE, VENEZIA.**

AL 1960 ES VA REFORÇAR AMB FORJATS DE FORMIGÓ ARMAT. AL 1995 PER LES NOMBRESES ESQUERDES ES VA INICIAR UNA RECERCA DEL STAT DE L'ESTRUCTURA. ES VA VERIFICAR QUE LA INTERVENCIÓ AMB FORMIGÓ ARMAT: “VA PRODUIR INCOMPATIBILITATS AMB LA ELASTICITAT QUE ERA NECESSARI GARANTIR PER ABSORBIR EVENTUALS ASSENTAMENTS; ES VA PODER CONCLoure QUE L'ESTRUCTURA VA SER ALTERADA DE MANERA IRREVERSIBLE”. (LIONELLO, 2000)
