# Punts crítics en la rehabilitació de façanes

**TRAC REHABILITACIÓ D'EDIFICIS, SL**  
Equip Tècnic

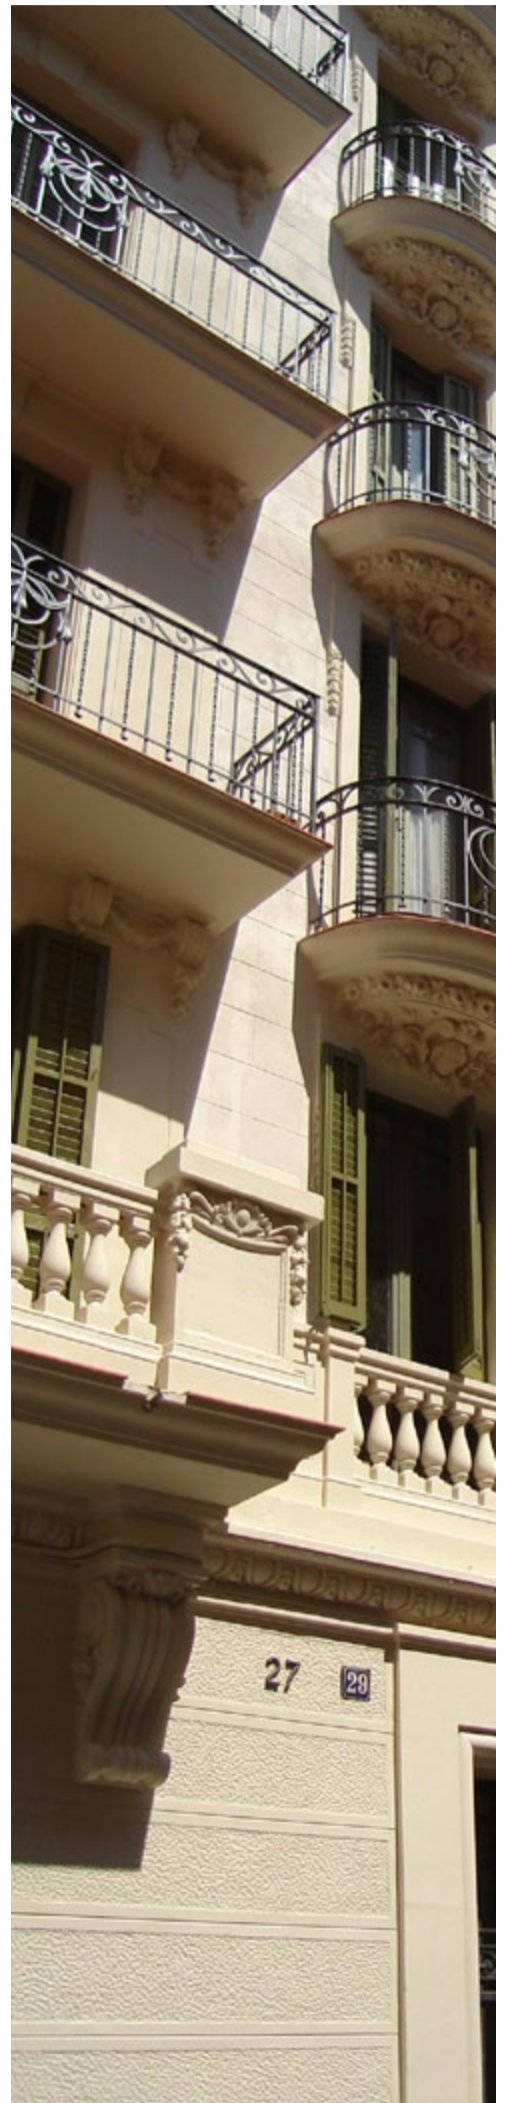
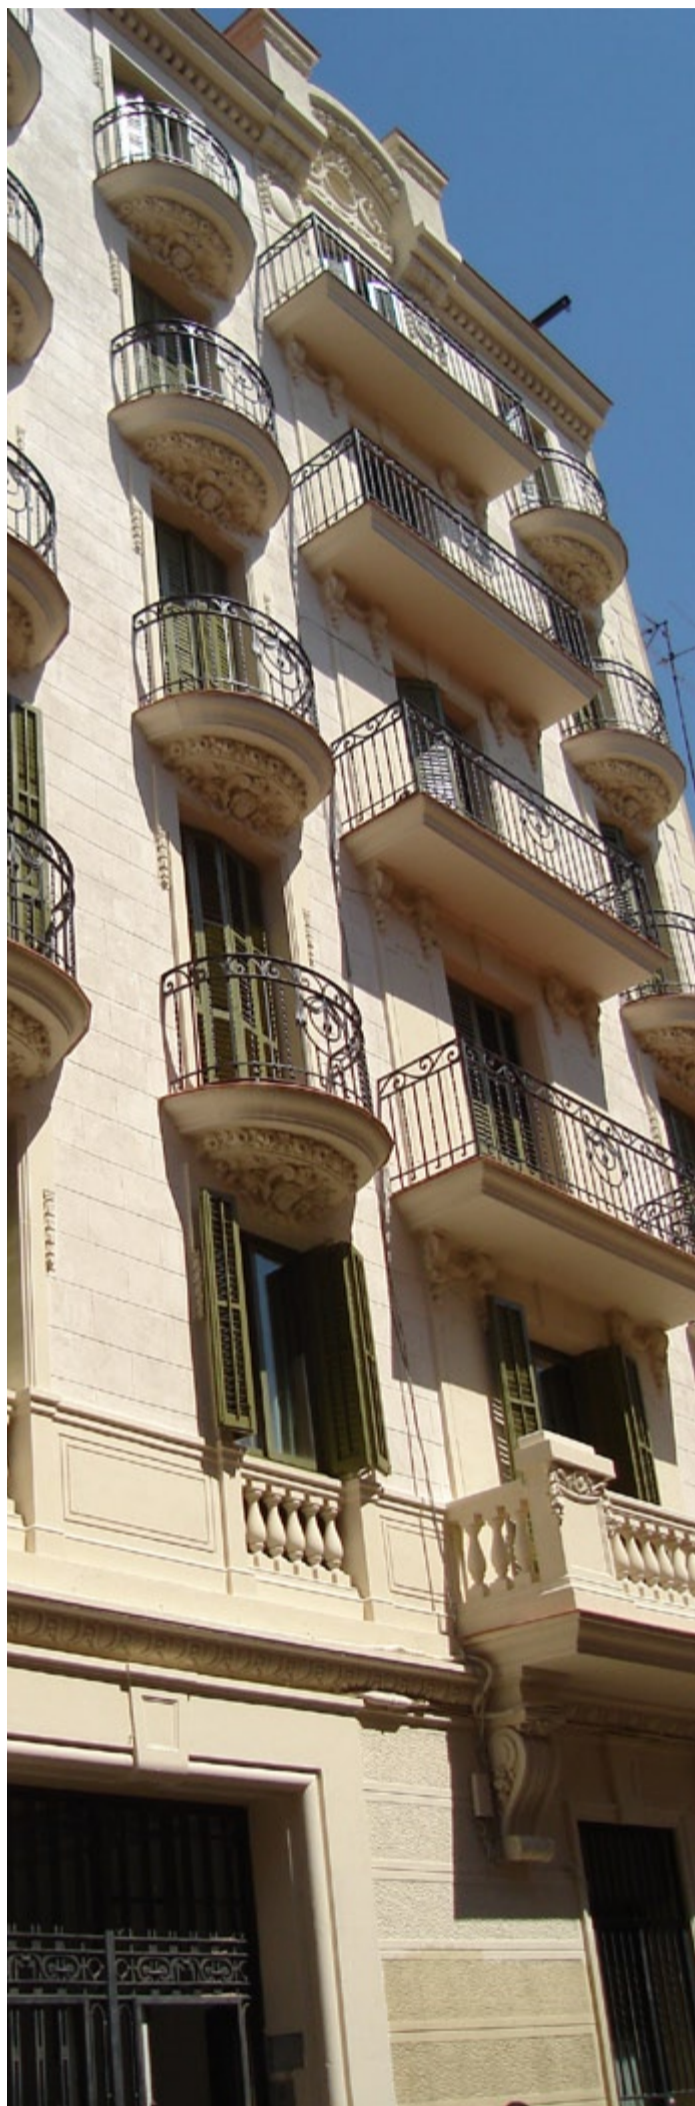
FAÇANA AMB BALCONS RECONSTRUÏTS AMB TÈCNiques D'ENCERCOLAT PERIMETRAL DE FORMIGÓ ARMAT, AMB ARMADURES CONECTADES A BIGUES TRACTADES I RECONSTRUCCIÓ DE VOLUMS RECUPERANT LES FORMES ORIGINALS. OBRA AL CARRER BALLESTER, EXECUTADA PER TRAC L'ANY 2008

Parlem d'un dels capítols més importants i més habituals en qualsevol obra de rehabilitació, com pot ser la reparació de lloses de balcons o la formació de nous balcons i tribunes, creació de nous forjats en plantes interiors, cercols de relligat de coronament d'edificis, i en definitiva formigonats, actuacions a fonamentacions, estintolaments, i similars.

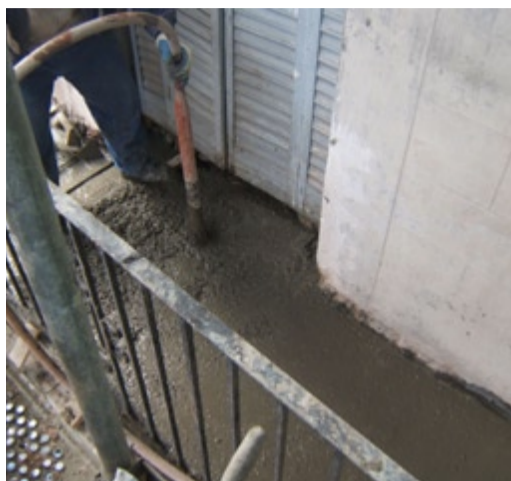
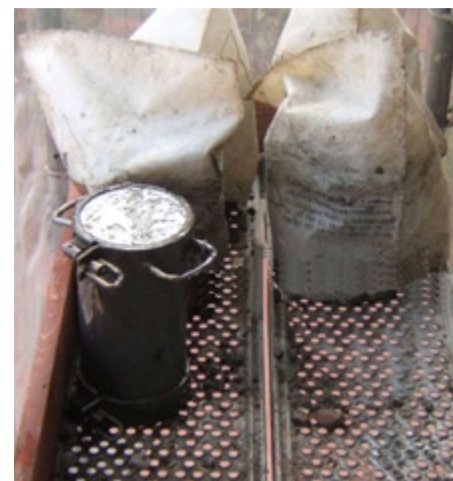
VIBRAT DEL FORMIGÓ D'UNA LLOSA DE FORMIGÓ I PROVETA PREPARADA PER ENVIAR A LABORATORI PER TAL DETERMINAR LA QUALITAT DEL MATERIAL FABRICAT A OBRA. OBRA EXECUTADA PER TRAC L'ANY 2009

El primer que hem de considerar és l'obligatorietat de complir amb els articles 128 i 129 de les Ordenances municipals d'edificació, el 128 en fase de projecte i sol·licitud de llicència i el 129 en fase executiva de l'obra, així com efectuar les proves de rigor que l'estructura requereixi per poder determinar la fondària i tipus d'afectació (aluminosi, carbonatació, sals, etc.). Posteriorment hem de ser molt acurats en el control de la posada en obra, que ha de incloure la utilització de totes les eines que estiguin al nostre abast per garantir la bona execució i, per suposat, el requeriment a la realització d'assaigs sobre provetes del formigó, cons d'Abrams i similars. No seria la primera vegada que un laboratori ens diu que un formigó preparat a l'obra en base a sacs de formigó prefabricat no ens dóna el resultat esperat.

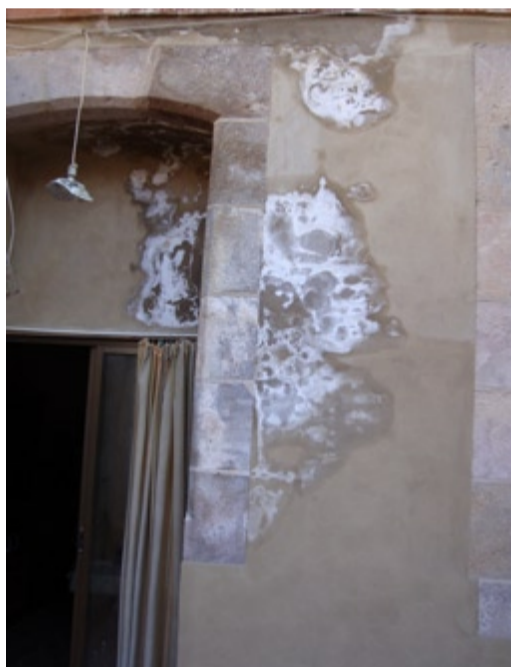
LES SALS QUE AFECTEN ALS ESTUCS HAN DE SER TRACTADES AMB "PAPETES" DE CEL·LULOSA I AIGUA DESTIL·LADA, RETORNANT EL PH ADEQUAT AL MATERIAL ABANS D'AUTORITZAR A LA SEVA REPARACIÓ O TRACTAMENT DE RESTAURACIÓ

Un altre punt a tenir en compte en la restauració d'estucs és l'eliminació de sals presents al parament. Per tal d'eliminar les característiques taques blanques que generen les sals en paraments d'estucs, hem d'aplicar "papes" (emplastres) de cel·lulosa amb aigua destil·lada, repetides vegades fins a aconseguir reduir la salinitat del suport. Una prova química d'alcalinitat aplicada per un restaurador especialitzat ens dirà si hem aconseguit el PH adequat a l'estuc i previ a la recuperació pictòrica. Evidentment, haurem de localitzar el focus de filtració que provoca les sals, previ a aplicar el tractament de "papes", i solucionar-lo.

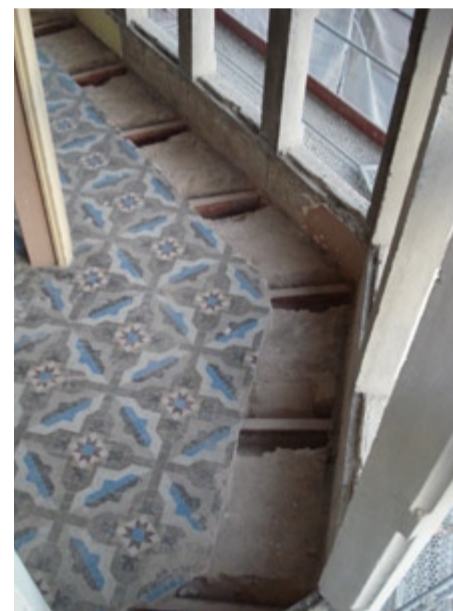
FASE FINALITZADA DE SANEJAMENT DE CAPS DE BIGA DE FERRO DE LLOSA DE TRIBUNES A FINCA DE L'EIXAMPLE, EN L'ESTAT PREVI A LA VISITA D'OBRA PER VALIDAR EL REPICAT I AUTORITZAR A INICIAR LA FASE DE PASSIVAT O OXISATURACIÓ DE LES BIGUES. OBRA AL CARRER BAILEN, EXECUTADA PER TRAC L'ANY 2008

i s'ha de personar a l'obra i comprovar que el sanejat de la superfície especificada és correcte, prèviament a procedir a autoritzar per escrit (en acta de visita d'obra) a què el constructor iniciï la fase de tractament passivador o oxisaturant protector de les armadures. Condicionar l'execució i inspecció d'aquesta manera és l'única per poder estar segurs que un sanejament, i posteriorment un passivat, ha estat correcte i que no deixem vicis ocults i tractaments incomplets amagats. Posteriorment, ja podem donar l'autorització a la recuperació de volums amb els morters que s'hagin especificat.

La clau resideix en donar l'ordre clara i estricta al constructor del tall que s'ha d'executar (repicat fins a base ferma), amb la limitació clara de no poder progressar a la següent fase (passivat d'armadures), sense haver validat en visita i acta d'obra el resultat de la anterior (repicat). I així anar progressant, amb la seguretat de les fases que quedaran "amagades" ben fiscalitzades i comprovades.

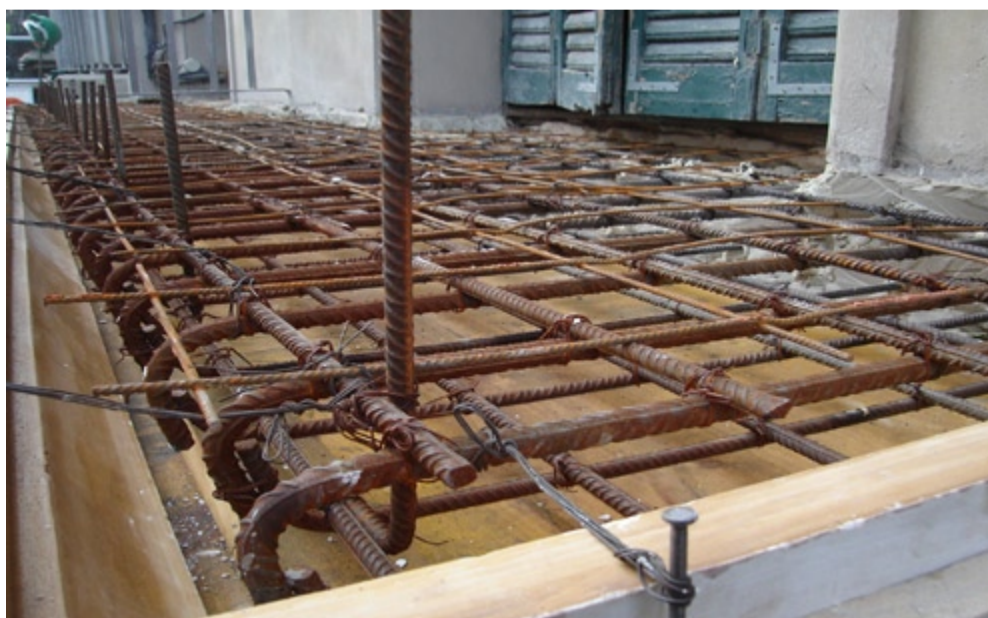
ESTRUCTURA PER A NOVA LLOSA DE FORMIGÓ ARMAT DE BALCÓ CORREGUT BALUSTRAT. MOMENT DE LA INSPECCIÓ DE LES ARMADURES I LA SEVA CORRECTA CONNEXIÓ AL SUPORT, PREVI A L'AUTORITZACIÓ DEL FORMIGONAT. FOTOGRAFIA DEL DOSSIER DE REGISTRE DE L'ACTA D'OBRA PERTINENT. OBRA AL CARRER NIL FABRA, EXECUTADA PER TRAC L'ANY 2009

Durant el muntatge de l'estructura metàl·lica de suport (perfils i/o rodons), cal comprovar que la quantia i el tipus d'acer utilitzats correspon al definit en el projecte i que compleix amb els requisits de solidesa necessaris, i un cop muntada l'estructura es comprovarà que els elements que estan encastats al parament (en el cas de lloses de balcons per exemple), es troben correctament ancorats i que les resines utilitzades han endurit i treballen correctament (proves de resistència a tracció i cisellament).

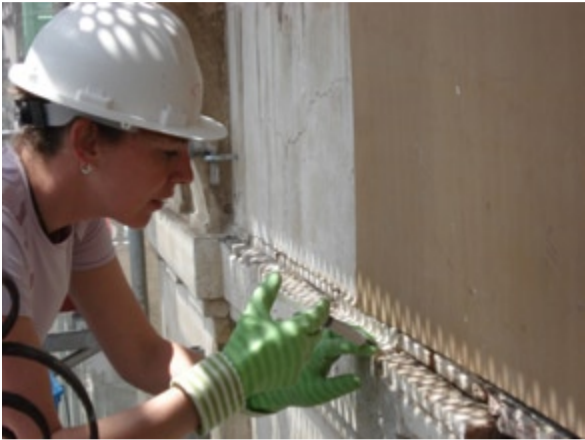
INJECCIÓ DE PLM A PLAQUES D'ESTUC PER TAL DE FIXAR-LES DE NOU AL SUPORT. LA DENSITAT DEL MATERIAL D'INJECCIÓ ESTÀ CALIBRADA A LES NECESSITATS DE CADA SITUACIÓ. OBRA AL CARRER CARMÉ, EXECUTADA PER TRAC L'ANY 2008

Comencem per determinar la planeïtat (plomada) de l'estuc i avaluar si el podem recuperar mitjançant la injecció de morters lligants, ja que sovint ens trobem estucs de calç molt ben carbonatats i de seccions importants de fins a 4 cm de gruix (ja són capa de "pedra"), que mantenen la plomada però que s'han separat del suport. Val la pena recuperar aquests estucs amb tècniques d'injecció de PLM o similars i estalviar-se l'enderroc d'estucs que sovint són petjada històrica de l'artesanía d'oficis que ja s'ha perdut.

Un cop executada aquesta injecció de morters específics de calç, és convenient realitzar unes cales per tal de comprovar que el morter injectat s'ha repartit correctament per tota la zona del parament a recuperar i consolidar, i que no han quedat bosses d'aire o zones buides sense lligar.

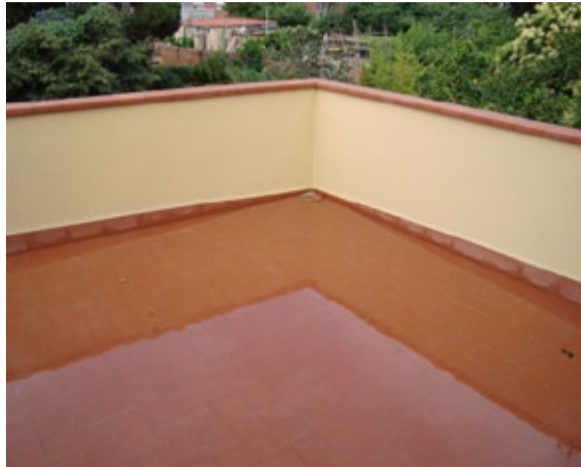
PROVA D'ESTANQUEITAT DE LA LÀMINA DE IMPERMEABILITZACIÓ SOTA SOLERA I POSTERIOR PROVA D'ESTANQUEITAT DE LA COBERTA CERÀMICA

tècnics que directament opten per fer col·locar una doble impermeabilització sota solera, però el més important en assumptes d'impermeabilitzacions es resumeix en controlar els encontres i fer la prova d'estanqueïtat de rigor.

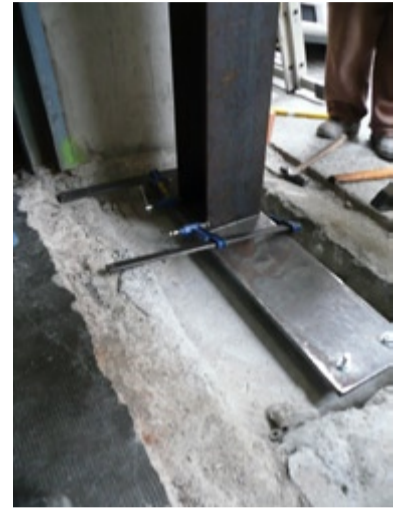
EN LES ACTUACIONS DE REFORÇ ESTRUCTURAL AMB ELEMENTS DE FERRO CAL TENIR ESPECIAL CURA A L'HORA DE VALIDAR LES SOLDADURES I, EN CAS DE DUBTE, DEMANAR LES PROVES ADIENTS DE CONFIRMACIÓ DE LA QUALITAT DE LES MATEIXES A UN LABORATORI QUE LES PUGUI CERTIFICAR. OBRA EN CURS A VIA LAIETANA, EXECUTADA PER TRAC L'ANY 2009

Quan ens toca actuar sobre estructures metàl·liques portants existents, o formar-ne de noves, a part de procedir a executar les partides que estiguin descrites i assumides al projecte amb especial cura i control, cal demanar l'origen dels elements estructurals (certificat de fabricant i subministrament) i verificar la posada en obra de soldadures, requerint assaigs de laboratori si ho considerem necessari (prova de líquids penetrants) si hi ha soldadures que no ens acaben d'agradar en la inspecció ocular. Cal recordar que les conseqüències d'una mala soldadura poden ser molt importants tant a nivell constructiu, com econòmic.
